# Дослідження технічного стану причальної стінки та берегоукріплення

Сергій Сунічук

Національний університет водного господарства  
та природокористування

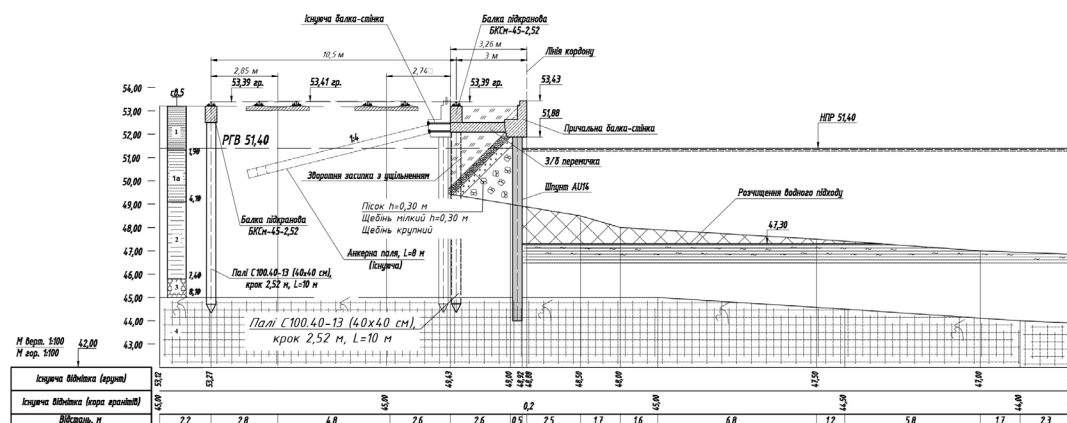
Рисунок 1. Розріз причальної стінки

В конструктивному відношенні причальна стінка являє собою заанкерований больверк довжиною 180,0 м (115,0 м стара частина і 65,0 м – нова) на з/б палях 400х400 мм з плитами забірки (2х3х0,17 м). Стінка заанкерована з/б палями 350х350 мм з уширенням на кінці стволу. За стінкою відсипана кам'яна призма з щебеневим фільтром, яка крім забезпечення ґрунтонепроникності, виконує роль розвантажувальної призми.
